## ИССЛЕДОВАНИЕ ТЕМПЕРАТУРНЫХ РЕЖИМОВ КРУПНОГАБАРИТНЫХ ШИН КАРЬЕРНЫХ АВТОСАМОСВАЛОВ И АНАЛИЗ ПРИЧИН ИХ ПРЕЖДЕВРЕМЕННОГО ОТКАЗА В УСЛОВИЯХ ГОРНОДОБЫВАЮЩИХ ПРЕДПРИЯТИЙ УЗБЕКИСТАНА

## INVESTIGATION OF TEMPERATURE REGIMES OF LARGE-SIZE TYRES OF MINING DUMP TRUCKS AND ANALYSIS OF THE CAUSES OF THEIR PREMATURE FAILURE IN THE CONDITIONS OF MINING ENTERPRISES OF UZBEKISTAN

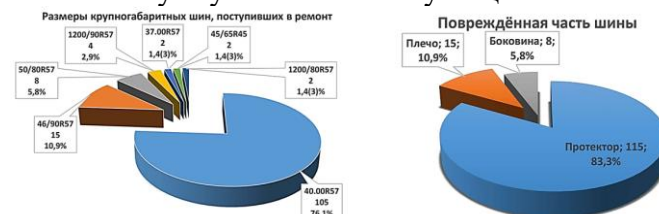
**Рис.3. Статистика по крупногабаритным шинам, поступившим в ремонт на Участок шиномонтажа Цеха ремонта автошин УАТ ЦРУ НГМК с сентября 2024 года по июль 2025 года.**
