## ИССЛЕДОВАНИЕ ТЕМПЕРАТУРНЫХ РЕЖИМОВ КРУПНОГАБАРИТНЫХ ШИН КАРЬЕРНЫХ АВТОСАМОСВАЛОВ И АНАЛИЗ ПРИЧИН ИХ ПРЕЖДЕВРЕМЕННОГО ОТКАЗА В УСЛОВИЯХ ГОРНОДОБЫВАЮЩИХ ПРЕДПРИЯТИЙ УЗБЕКИСТАНА

## INVESTIGATION OF TEMPERATURE REGIMES OF LARGE-SIZE TYRES OF MINING DUMP TRUCKS AND ANALYSIS OF THE CAUSES OF THEIR PREMATURE FAILURE IN THE CONDITIONS OF MINING ENTERPRISES OF UZBEKISTAN

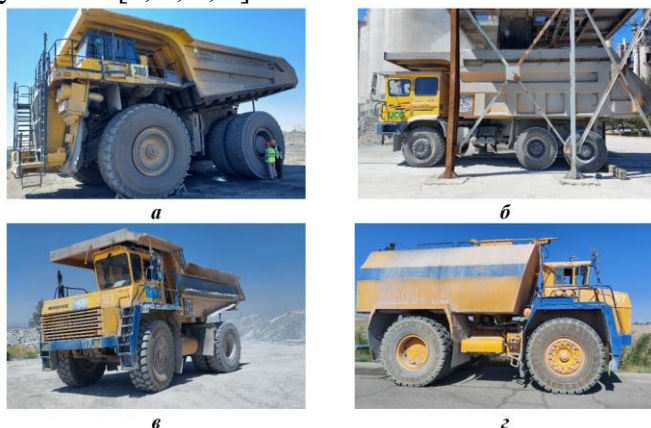
**Рис.1. Автосамосвалы, используемые в карьерах Узбекистана:**

*а - Komatsu 830E в карьере Мурунтау АО «Навоийский ГМК»; б - Tonly TL875B на территории завода АО «Qizilqumsement»; в - БелАЗ 7547 в карьере Горный АО «Qizilqumsement»; г - поливооросительная техника на базе автосамосвала БелАЗ 7547.*

По данным 2025 года в карьере Мурунтау АО «Навоийский ГМК» работало более 170 автосамосвалов марок японской компании Komatsu (рис. 1а), американской Caterpillar, белорусского завода БелАЗ грузоподъемностью от 90 до 254 тонн. Грузовой автопарк горных выработок АО «Qizilqumsement» представлен 15 китайскими Tonly (рис. 1б), 20 белорусскими БелАЗ-7547 (рис. 1в) грузоподъемностью 60 и 45 тонн соответственно, а также 10 самосвалами MAN TGS 33.360 и TGS 41.400 отечественного

производства грузоподъемностью 20 и 30 тонн соответственно. Кроме этого, на предприятиях имеется дорожная, поливооросительная (рис. 1г) и специальная техника.

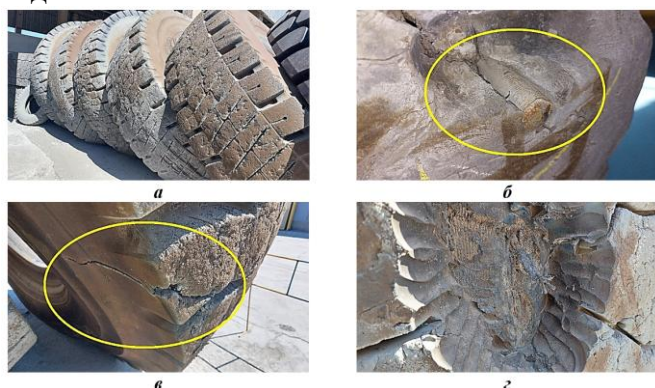
**Рис.2. Причины отказа крупногабаритных шин:**

*а – естественный износ; б и в – механическое повреждение при контакте с посторонними предметами: сквозной прокол протектора и разрыв резины боковины соответственно; г – тепловое разрушение – запекание резины.*

1. Износ: естественный (равномерный) (рис. 2а); ускоренный (агрессивный); неравномерный (односторонний, пилообразный);

2. Механические повреждения: сквозной прокол (пробой) протектора (рис. 2б), боковины; несквозное повреждение (порез) протектора, боковины (рис. 2в); разрыв брекерных слоев, каркаса, гермослоя; порез до металлического корда; повреждение борта при перемещении, монтаже и т.п.

3. Тепловые разрушения (рис. 2г): отслоение резины протектора; поражение электрическим током; возгорание (внутреннее, наружное).

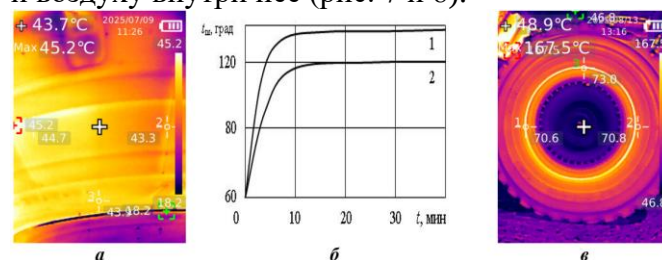
**Рис.13. Точки наибольшего нагрева в шинах:**

а – измерения, проведенные на шине TECHKING 14.00R25, установленной на автосамосвале Tonly TL875B (температура боковины – 43,3°C, плечевой зоны – 45,2°C); б – зависимость температуры шины от времени качения колеса по барабану: 1 – температура в плечевой зоне шины; 2 – температура воздуха в камере; в – измерения, проведенные на шине GoodYear 46/90R57, установленной на автосамосвале Komatsu 830E (наибольшая температура боковины в месте перехода к посадочной поверхности борта – 73,0°C).

5. В конструкции шины наибольший нагрев происходит в месте перехода боковины к протектору, то есть в плечевой зоне (рис.13а), а также в посадочной поверхности борта (рис. 13в). Именно в этих частях шины происходят попеременное сжатие и растяжение резины, что приводит к генерации тепла. Это также подтверждают исследования Волгоградского государственного технического университета и Махачкалинского филиала МАДИ (рис.13б). Они провели эксперименты на шинах легковых автомобилей. По их данным наиболее высокая температура при движении наблюдается обычно в зоне брекера посередине беговой дорожки и в плечевых зонах шины [15].

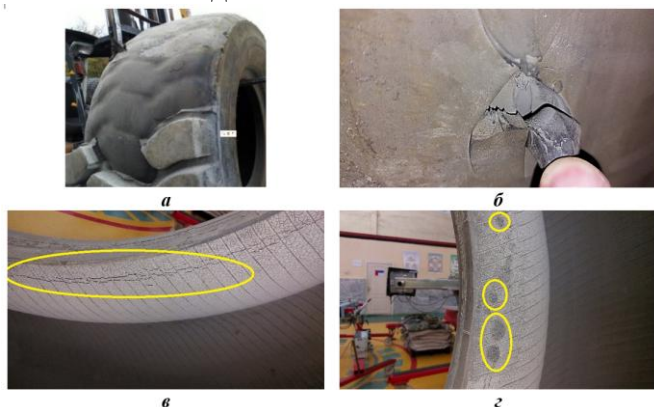
**Рис.14. Признаки перегрева шины:**

Признаками перегрева шин могут быть отслоение резины в области протекторной части (рис.14а), разрыв боковины шины давлением изнутри (рис.14б), микротрещины и вздутие на посадочной поверхности борта (рис.14в и 14г), что свидетельствуют о перегреве диска колеса. Шины в первых двух случаях не подлежат ремонту, оставшиеся требуют пристального контроля и также нежелательны в дальнейшей эксплуатации.

*а – отслоение резины в области протекторной части; б – разрыв боковины шины давлением изнутри; в и г – микротрещины и вздутие на посадочной поверхности борта.*

**Есть три возможных пути решения проблемы. Первый – это соблюдение режимов работы и остановки [5].** Согласно регламентам заводов-изготовителей (в частности, ОАО «Белшина»), поддержание работоспособности пневматических шин требует соблюдения технологических перерывов для снижения их температурного градиента. Нормативы предписывают приостановку эксплуатации транспортного средства на 30 минут через каждые 80 км пробега или 2 часа непрерывной работы, либо на 60 минут после 4-часового цикла эксплуатации [11].

**Второй путь – это контроль температуры шины или воздуха в ней [5].** Это можно сделать, внедрив тепловизионный контроль наружной температуры шины [15], либо, установив автоматические датчики давления и температуры, что уже сделано на некоторых автосамосвалах, эксплуатируемых в карьере Мурунтау (рис. 5).
